## Grupa de produse: Injector Common Rail (CRI/CRIN)

### Criteriu: ·

21.07.2015

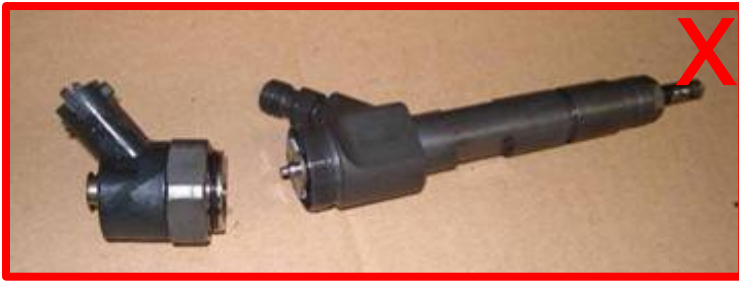
Ansamblu demontat → neacceptabil

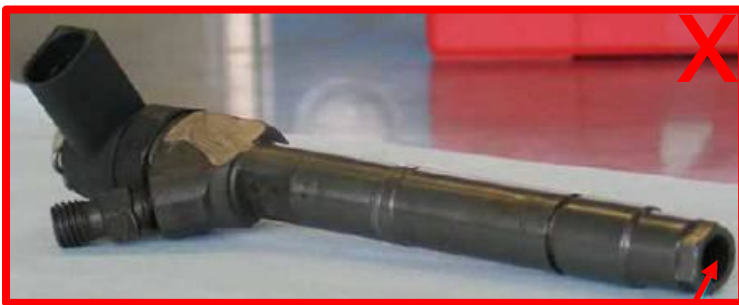
duza lipsa → neacceptabil

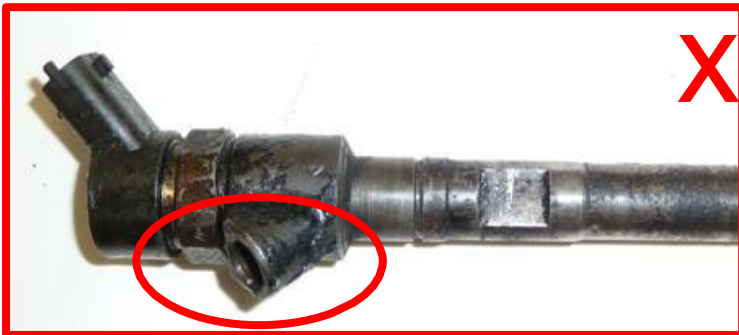
conector lipsa → neacceptabil

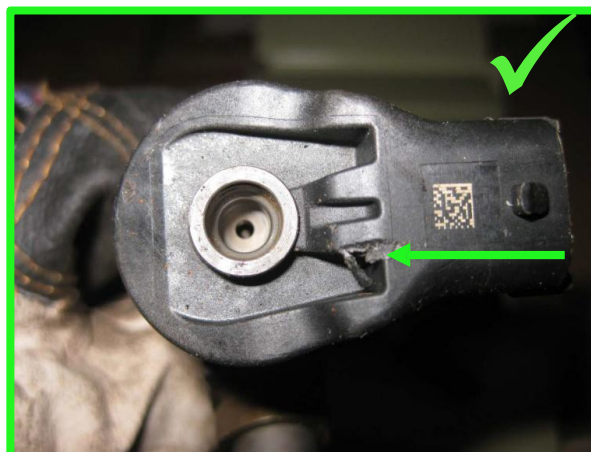
Carcasa electromagnet deteriorata → acceptabil

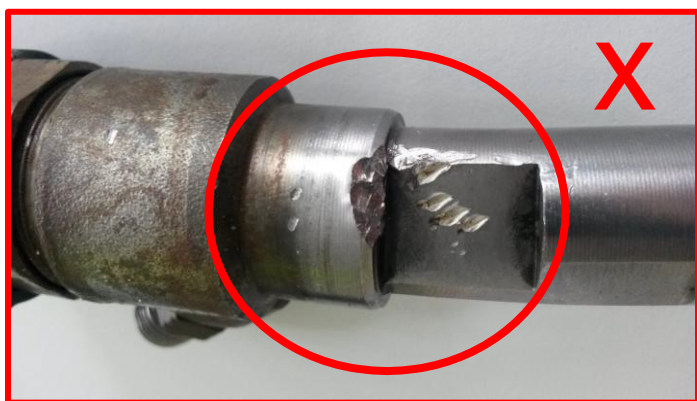
Corp deteriorat mecanic (de ex. cu ciocanul) → neacceptabil

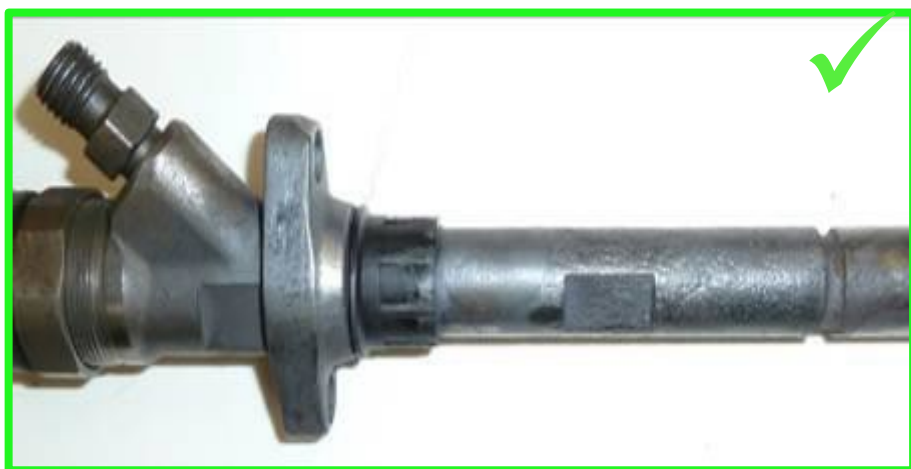
CRI curatat la perie → acceptabil

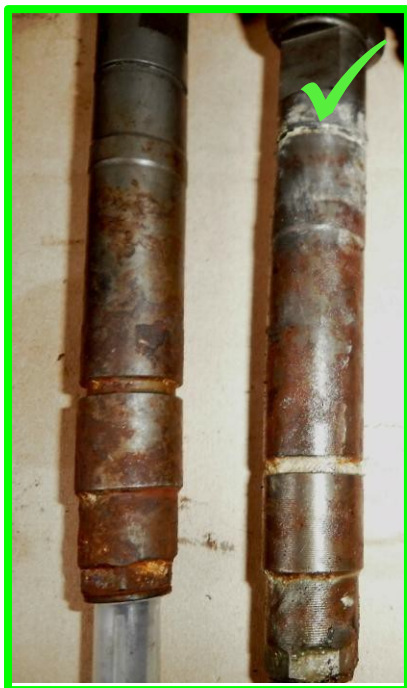
Coroziune puternica:

Intregul corp ruginit

→ acceptabil

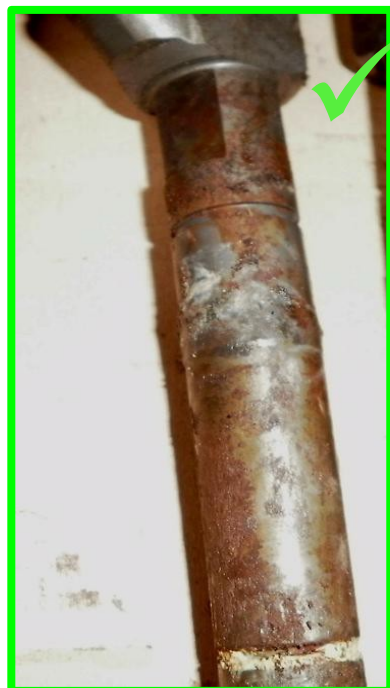
Coroziune pe corp sau la prinderea bobinei

→ acceptabil

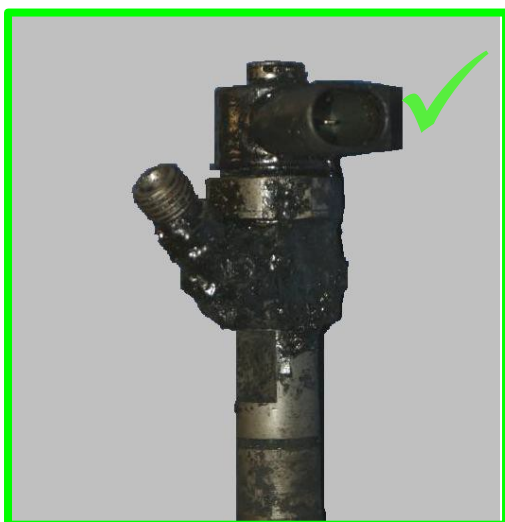
Carbonizare

(Exceptie: nu poate fi citit codul piesei)

→ acceptabil

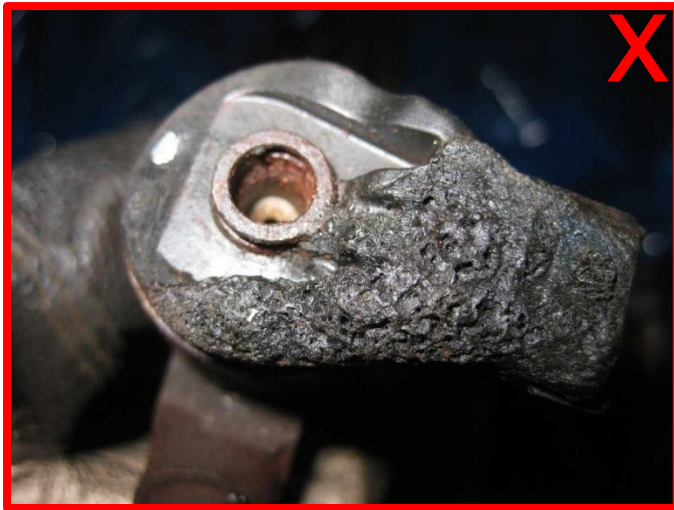
Conector topit → neacceptabil

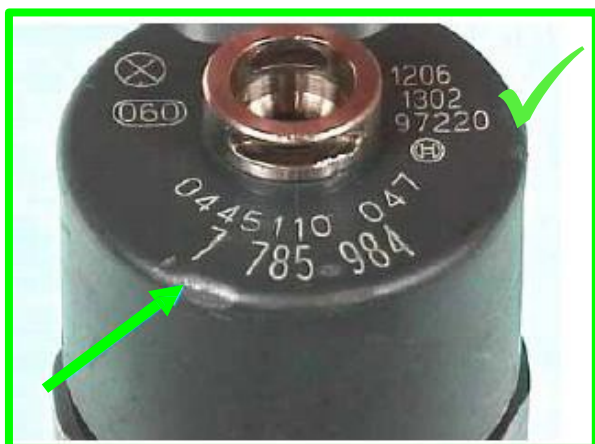
Ordinea identificării:

- Codul de fabrica pe piesa (incapand cu 0445010..., 0445115..) sau
- Codul Bosch Exchange (incepand cu 0986...) pe piesa, sau
- Codul Bosch Exchange (incapand cu 0986...) pe cutie
